## Malte Quality Check 2.0

Reg.nr: D2 P083 Intern nr:

Km: 25823 Verkstad: Helsingborg

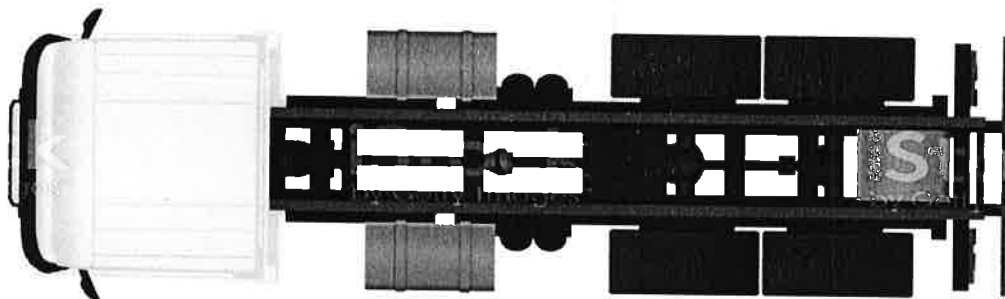
Markera felets nummer position på bilden

| MQC | Kontrollpunkt: | Åtgärdsrekommendation: |
|---|---|---|
| 8 | Belysning & Reflexer | Sidomarkering båda sidor sönder. Dimljus höger + vänster ur funktion |
| 11 | Däck | Dåliga däck axel 2, 3, 4 |
| 12 | Stänkskärmar/<br>Underkörningsskydd | Stänkskärmar axel 3 höger sönder, axel 4 vänster sönder, axel 7 höger saknas. |

- \* Plastdetaljer i front saknas + sönder
- \* Bakspegel höger & trasig
- \* Dörr vänster går ej att stänga
- \* Posljus höger fram på hytt, glas saknas
- + Sidomarkeringsljus båda sidor sönder
- \* Blinkers höger fram ur funktion
- \* Insteg höger + vänster sönder
